# Assemblée générale de l'AP3F

Vendredi 16 octobre 2020 à Orry-la-Ville

## Les étangs de Comelles

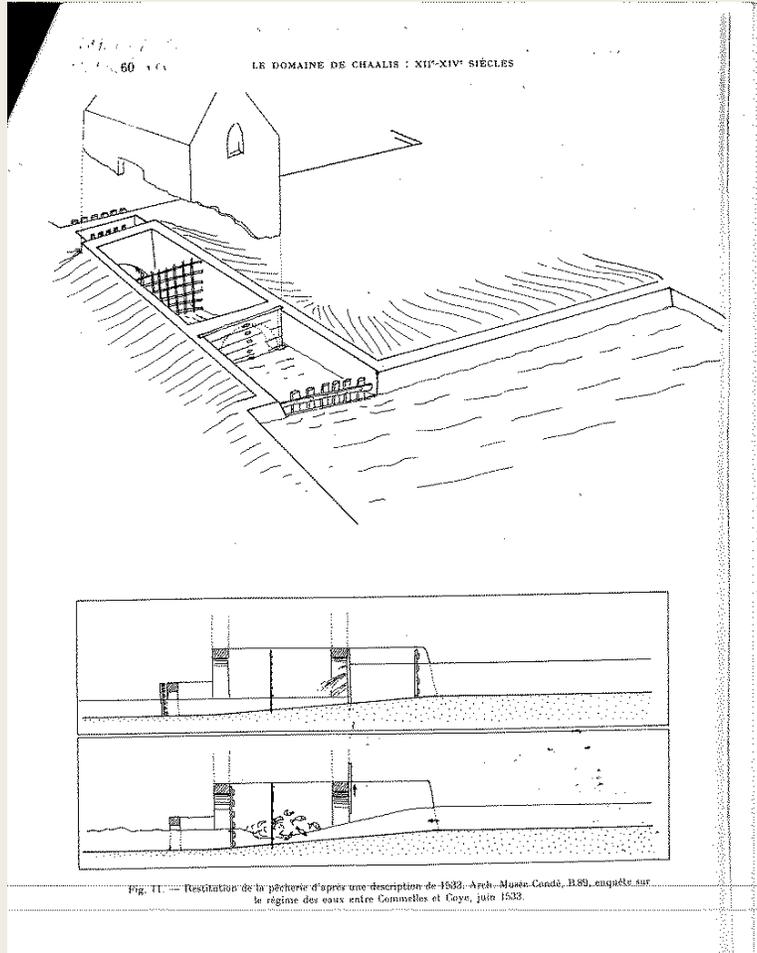
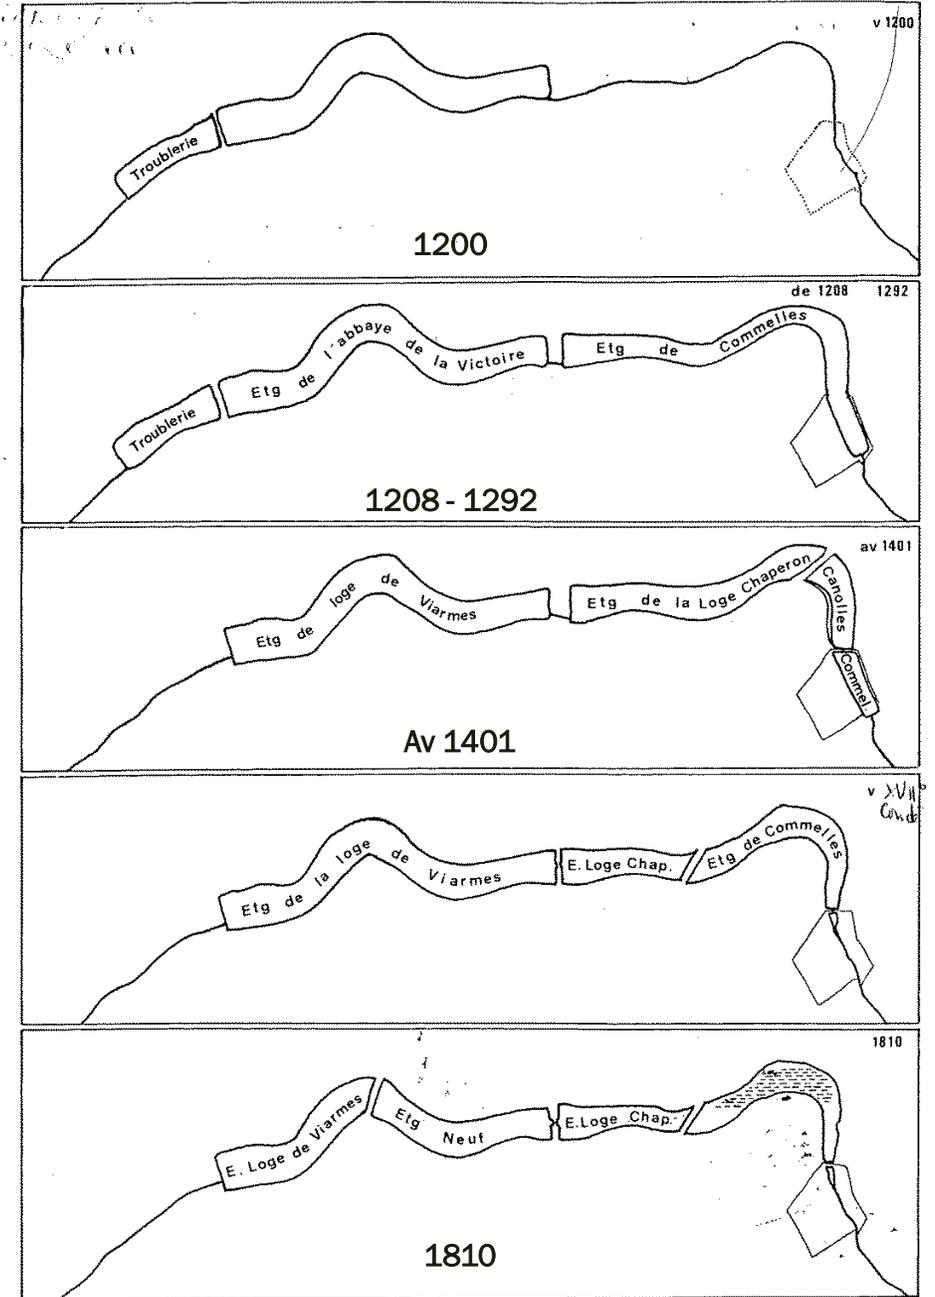
Fig. 8. — Les étangs, schémas d'évolution.

**Début XIIIème** : Creusement du premier étang dit de Comelle à l'initiative des moines convers dépendant de l'abbaye de Chaalis (vivier à poissons)

**1401** : Etang de Comelles divisé en deux donnant l'étang de Comelles et l'étang Chapron

**XVIIème** : Assèchement de l'étang de la Troublerie (début XVIIème)

Etang de la Loge coupé en deux, donnant naissance à l'étang neuf (plan de 1683)

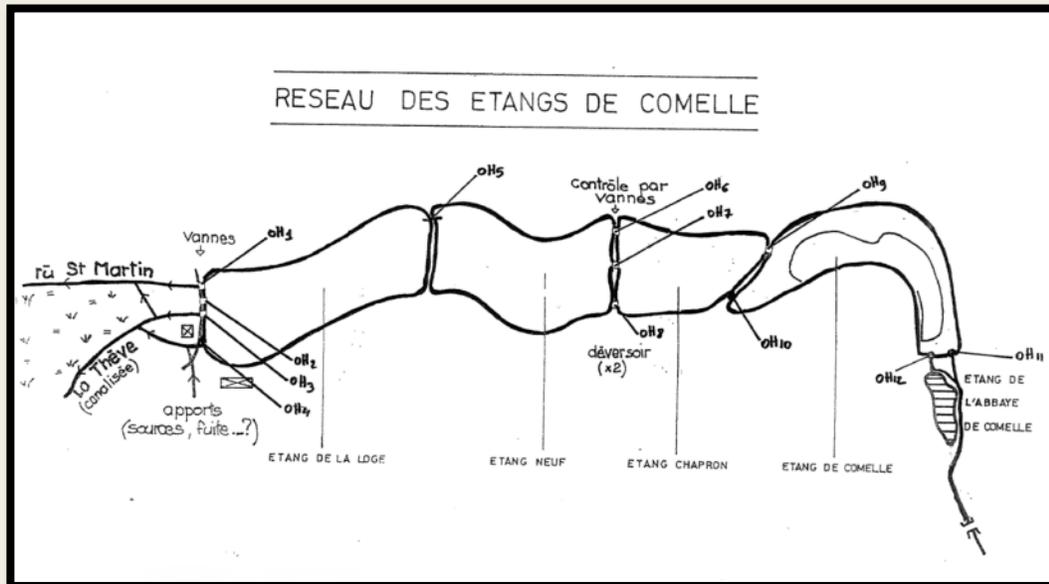
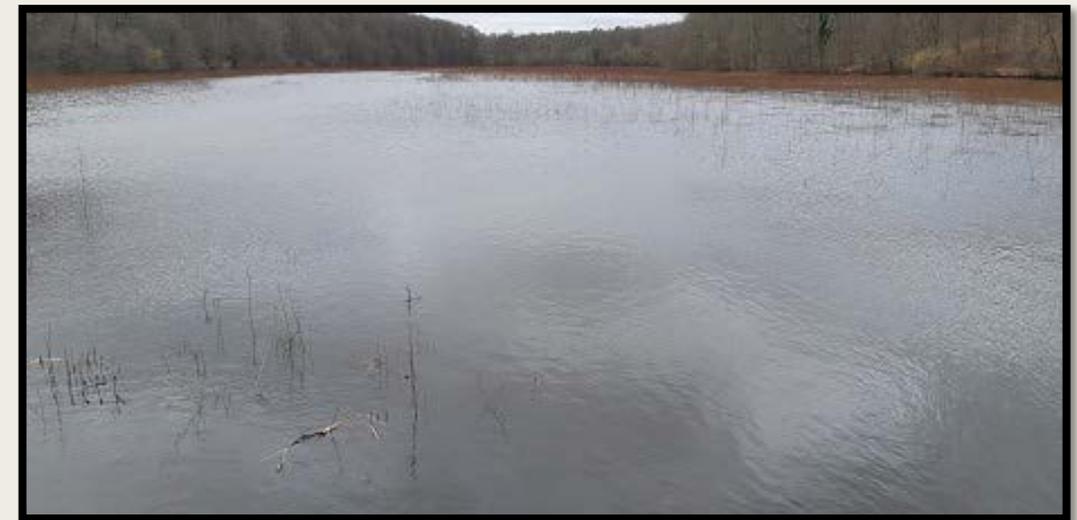
Les étangs de Comelles sont considérés comme des plans d'eau « en eau libre », ils ont été établis artificiellement sur un cours d'eau, dans son lit majeur.

Cette chaîne d'étangs est donc alimentée, principalement, par la Thève (débit moyen  $0,6\text{m}^3/\text{s}$ ) et l'eau circule d'amont en aval par vases communiquant (2 niveaux topographiques différents).

Les ouvrages hydrauliques (vannes) permettent de maîtriser la hauteur d'eau dans les plans d'eau et réguler les débits sortants. Il faut noter que ces ouvrages hydrauliques permettent, à l'heure actuelle, le passage de l'eau en « surverse ». Ces ouvrages hydrauliques ne sont pas transparents vis-à-vis des débits hivernaux importants de la Thève (exemple hiver 2019-2020)

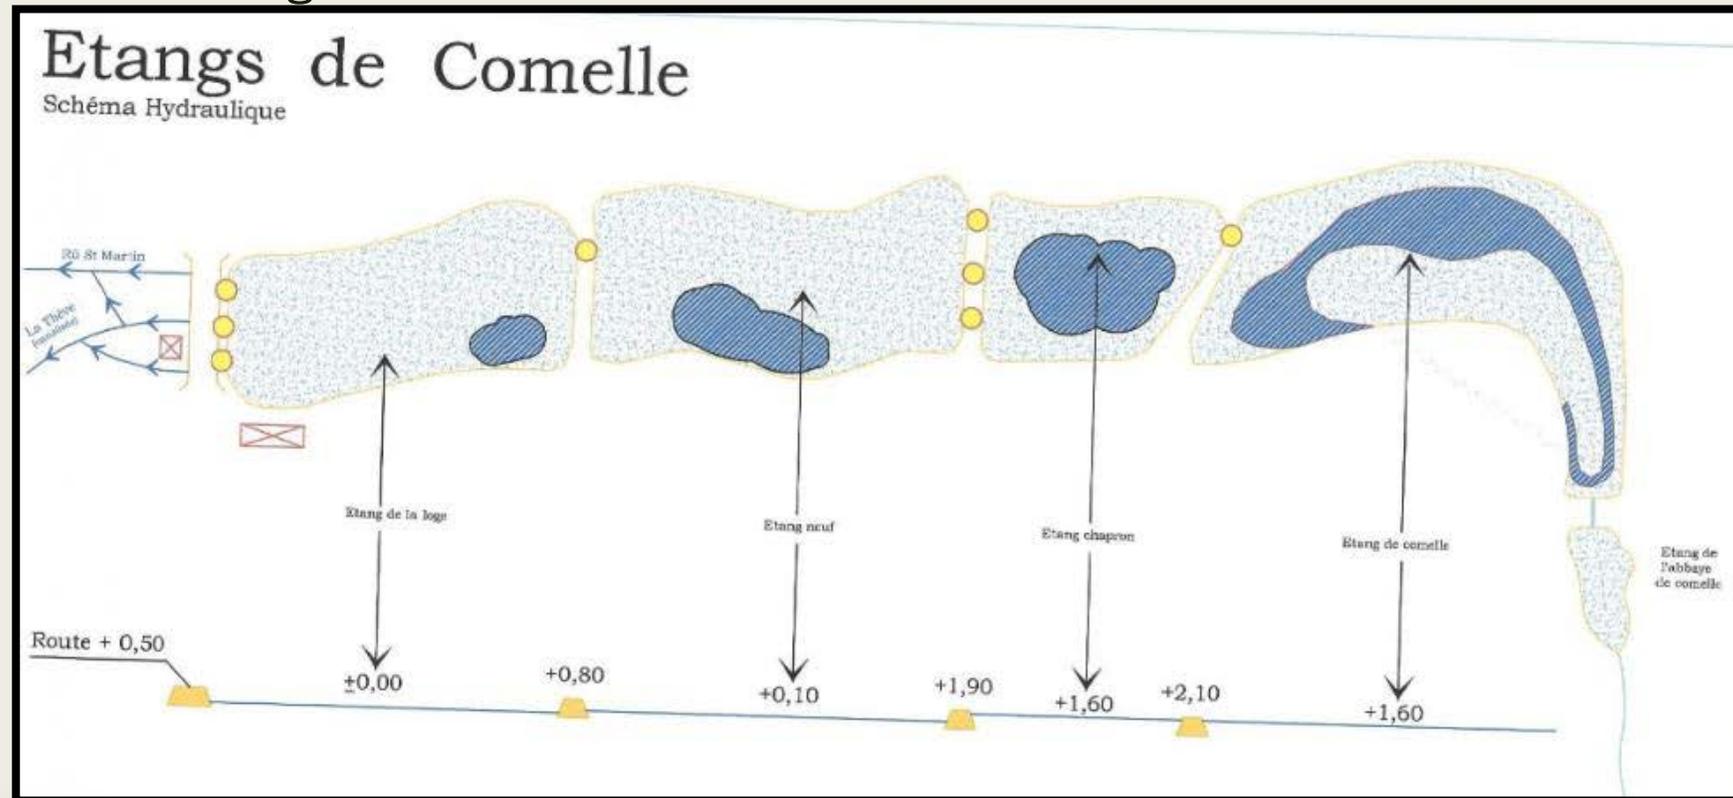
Les étangs sont séparés entre eux par des « digues », mais réglementairement il s'agit de « barrages » car ils sont édifiés perpendiculairement au cours d'eau.

Ces barrages sont constitués de remblais, et l'étude de diagnostic de 2017 a montré que le fort développement de la végétation sur les parements amont et aval des barrages reste problématique en cas de mise en charge des barrages. Des écoulements préférentiels pourraient se créer à travers le système racinaire de la végétation.

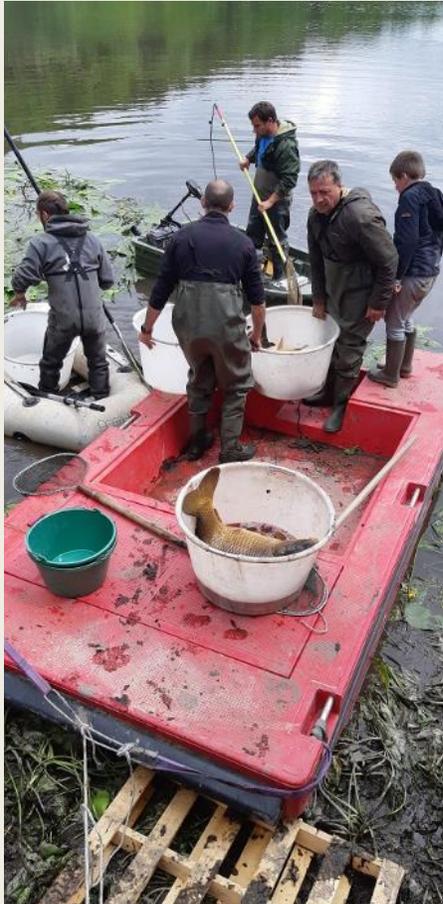
Pêche de sauvegarde le 12/06/19

## Espèces capturées :

Carpes :	475 kg
Gardons :	435 kg
Brèmes	57 kg
Chevesne	13 kg
Brochets:	13 kg
Silures :	67 kg
Bouvière	10 individus
Loche	03 individus
Goujons	30 individus
Perche soleil (détruit sur place)	3 kg

Observation : Les poissons pêchés étaient en bon état sanitaire.

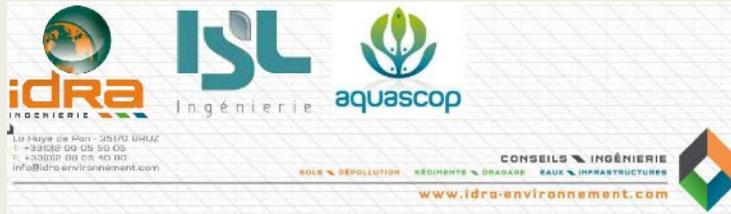
### ENVASEMENT DES ETANGS DE COMELLES RECHERCHE DE SOLUTIONS POUR UNE RESTAURATION ET UNE GESTION HYDROECOLOGIQUE

La dégradation avancée des ouvrages hydrauliques (vannes) et le fort développement de la végétation sur les barrages **ne permettent pas la réalisation de chasses par ouverture des vidanges de fond.**

Les résultats bathymétriques réalisées sur les 4 étangs mettent en exergue un volume total de **368 866m<sup>3</sup> de sédiments.**

- L'étang de Comelle présente un fort envasement généralisé avec des épaisseurs de vases allant de **2.6 à 2.8 m**. Le volume de vases sédimentées a été estimé à **19 775 m<sup>3</sup>**.
- L'étang Chapron a un envasement de **2 m** en moyenne avec un volume de sédiments évalué à **86 048m<sup>3</sup>**.
- L'étang Neuf a un envasement entre **2.2 à 2.6 m**. Le volume de sédiments stockés dans cet étang est de **123 626 m<sup>3</sup>**.
- L'étang de la Logea la zone la plus envasé l'épaisseur des sédiments est de **2.2 à 2.4 m** avec un volume de sédiments stockés de **139 416 m<sup>3</sup>**.

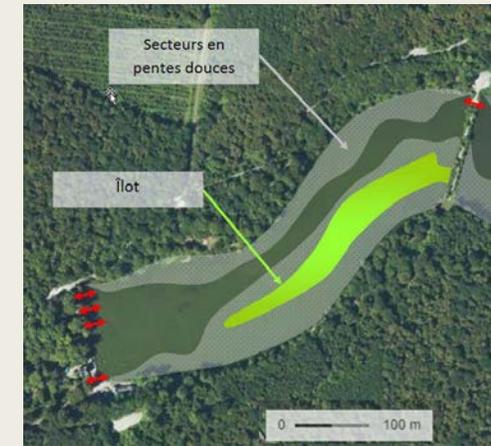
Sur la gestion des sédiments curés, le bureau d'étude préconise une réutilisation des sédiments sur site par la création d'îlots et de haut-fond, mais la modification radicale de paysage que cela implique avec la perte de l'effet miroir des étangs interrogent les services de l'Etat au vu du classement site classé...

Cependant, la réutilisation d'une partie des sédiments curés pour reconstituer les barrages érodés et créer des berges en pente douce autour des étang est une valorisation écologique des sédiments qui est validée.

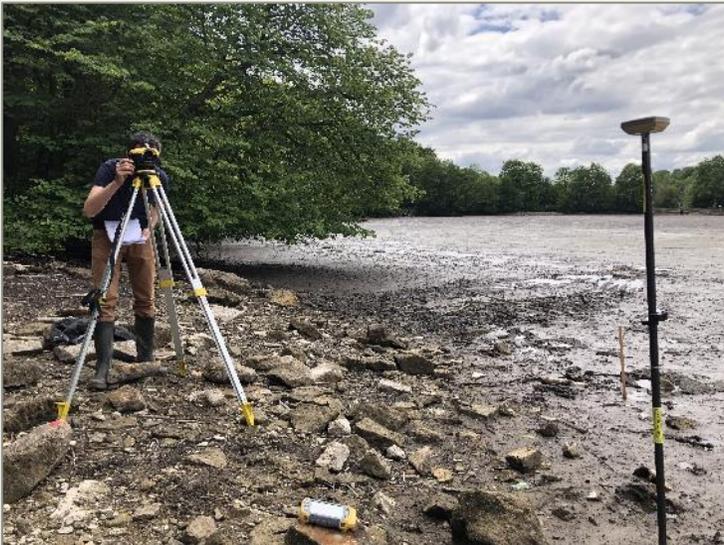
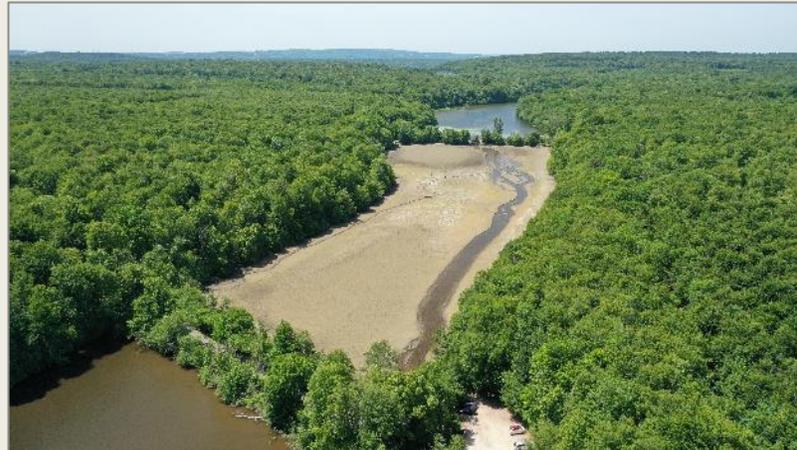
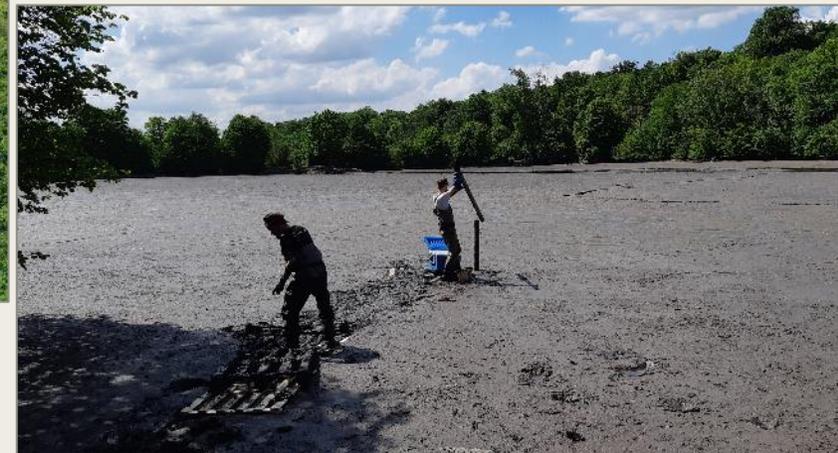
### SUIVI SCIENTIFIQUE DE L'EVOLUTION DES VASES LORS DE LA MISE EN ASSEC DE L'ETANG CHAPRON

- Mise en œuvre de l'assec et vidange progressive
- Topographie du toit de vase avant et après assec pour quantifier le volume de vase
- Analyse en laboratoire des vases, plusieurs échantillons de prélevés avant/après assec pour comprendre l'évolution des sédiments avec l'assec, taux de ressuyage, taux de minéralisation, paramètres physico-chimiques
- Inventaire de la flore
- Elaboration d'un Avant-Projet de curage de l'étang Chapron.

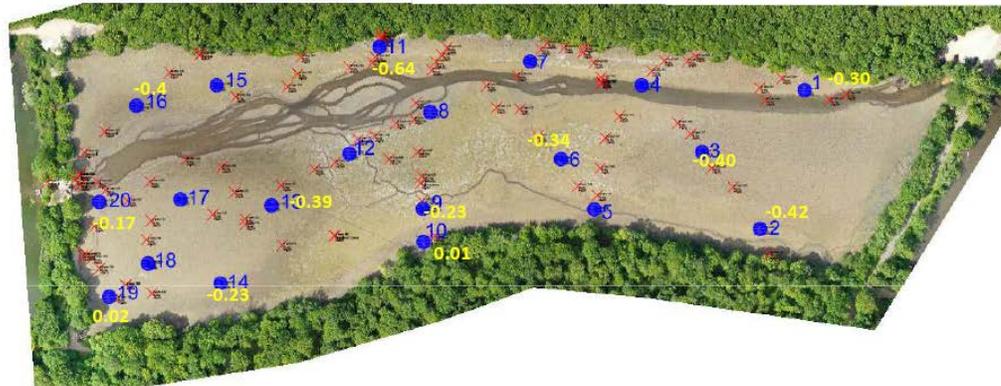
Relevés topographiques en Septembre et comparaison des altimétries :

Tableau des différences entre avant et après assec de 3 mois :

Numéro point	1	2	3	4	5	6	7	8	9	11	12	13	14	16	17	18	19	20
différence altimétrique (m)	0.3	0.42	0.4	0.32	0.38	0.34	0.27	0.38	0.23	0.64	0.3	0.39	0.23	0.4	0.28	0.16	-0.02	0.17

Plus les points sont exposés au Sud et sur des hauteurs importantes, plus l'abaissement est important
